KARTA ADRESOWA ZABYTKU NIERUCHOMEGO

3. Miejscowość
Zagań

Dawny SPICHLERZ

**ul. Żelazna 2
dz. ewid. nr 1287**

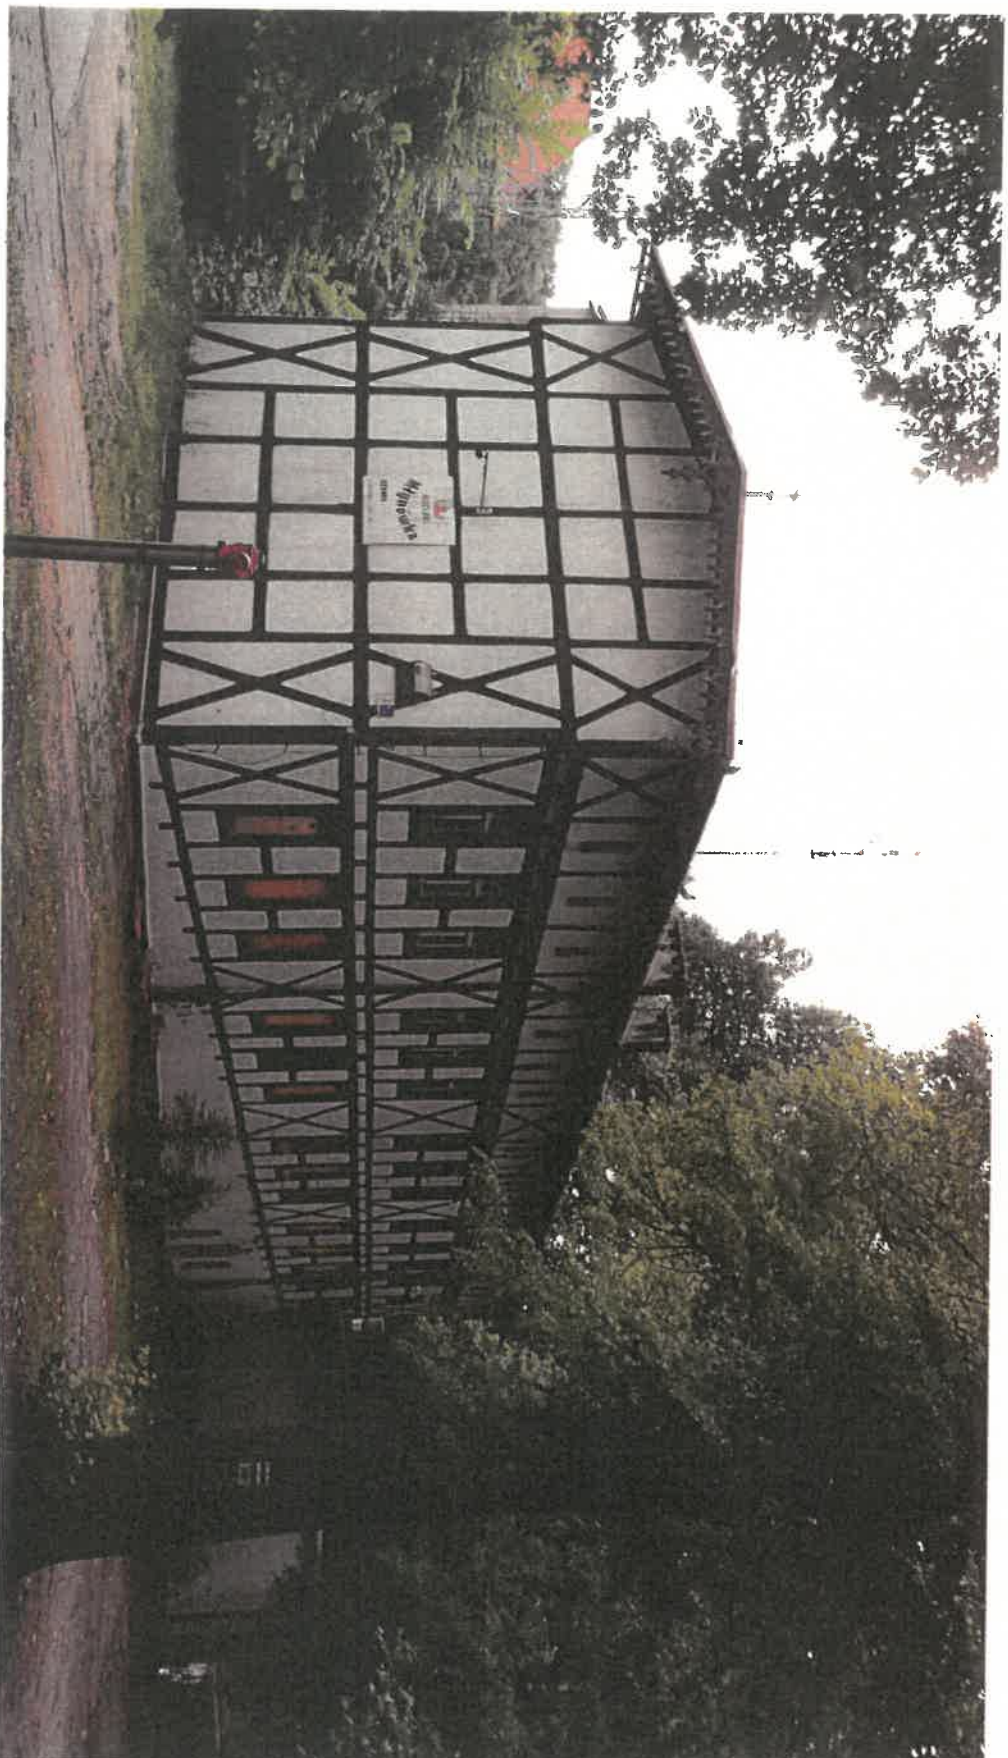
Widok na elewację północną i wschodnią.

Opis. Spichlerz wzniesiony w 1855 r. przy młynie zamkowym, wg projektu nieznanego architekta w konstrukcji ryglowej z wypełnieniem ołrynkowaną cegłą. Obiekt dwukondygnacyjny, z użytkowym poddaszem, założony na rzucie prostokąta poprzedzony od strony stawu karpiowego tzw. Domkiem Wędkarskim. Nakryty dwuspadowym, wydajnym dachem o niskim kącie nachylenia z dekoracją laubzegową w szczytach. Elewacje atykulowane prostokątnymifachami z krzyżem św. Andrzeja i kwadratowymi. Górna kondygnacja (strychowa) nadwieszona w stosunku do niższych kondygnacji.

Stan zachowania. Obiekt zachowany w dobrym stanie, w historycznej bryle, kubaturze, wraz z kształtem dachu. Zachowana historyczna kompozycja, artykulacja elewacji, proporcje. Wnętrza zmodernizowane i dostosowane do funkcji mieszkaniowej przy użyciu współczesnych materiałów: ściany, oświetlenie, instalacje wentylacyjne, c.o. Budynek obecnie nie użytkowany, w dostatecznym stanie technicznym..

Postulaty dotyczące konserwacji. Obiekt zlokalizowany jest na terenie wpisanym do rejestru zabytków województwa lubuskiego prawomocną decyzją Lubuskiego Wojewódzkiego Konserwatora Zabytków pn. zespół pałacowo – parkowy pod nr L-116/1-3/A (d. 1, 1149, 3217). W związku z powyższym, wszelkie prace w obrębie budynku należy prowadzić w uzgodnieniu z Lubuskim Wojewódzkim Konserwatorem Zabytków. W oparciu o art. 27 ustawy z dnia 23 lipca 2003r. o ochronie zabytków i opiece nad zabytkami, formułuje się następujące postulaty konserwatorskie: bezwzględnej ochronie konserwatorskiej podlega kompozycja założenia, była obiektu, gabaryty, artykulacja elewacji oraz kształt dachu wraz z zastosowanymi technologiami. W trakcie prac należy dążyć do przywrócenia pierwotnego wyglądu elewacji, w tym odtworzenie historycznej kolorystyki i materiałów. Nie dopuszcza się docieplenia elewacji frontowej budynku. Należy dążyć do uporządkowania najbliższego otoczenia. Należy prowadzić systematyczną kontrolę stanu zachowania pokrycia dachowego, udrażniać system odprowadzania wód opadowych.
